# 備北地区消防組合消防庁舎整備方針

令和4年9月

備北地区消防組合

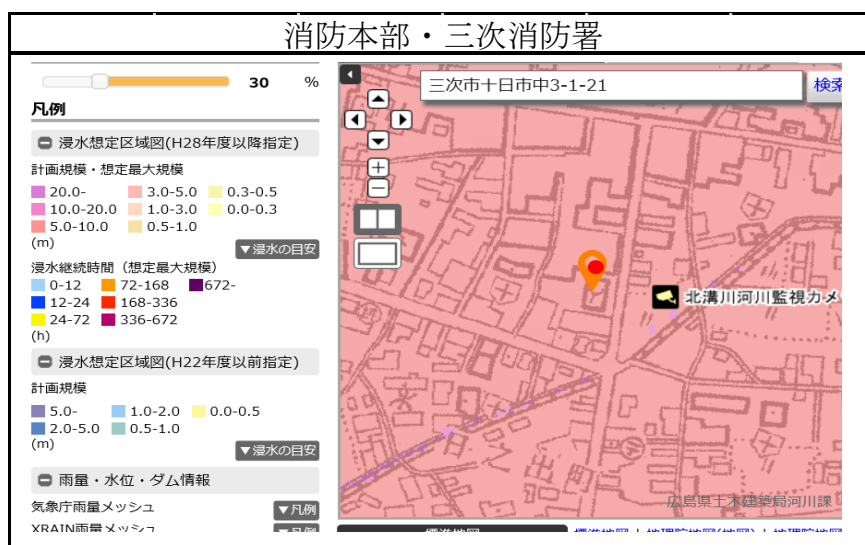
- (1) 消防本部・三次消防署（三次市十日市中三丁目1番21号）  
浸水想定区域（想定最大規模 5.0m-10.0m）

特に消防本部・三次消防署については、昭和47年7月の豪雨災害で庁舎の2.6mが浸水しました。現在、洪水ポータルひろしまの浸水想定区域図でも洪水の際の浸水深は、5mから10mとされており、災害時には甚大な被害が想定され、備北地区全体の消防機能が喪失しかねない危険性をはらんでいます。また、東城消防署や三次消防署口和出張所、庄原消防署西城出張所も災害指定区域に指定されており、災害発生時の庁舎浸水等による消防力の機能喪失や停止の回避を前提とするのであれば、災害指定区域外へ移転するなどの対策が求められます。

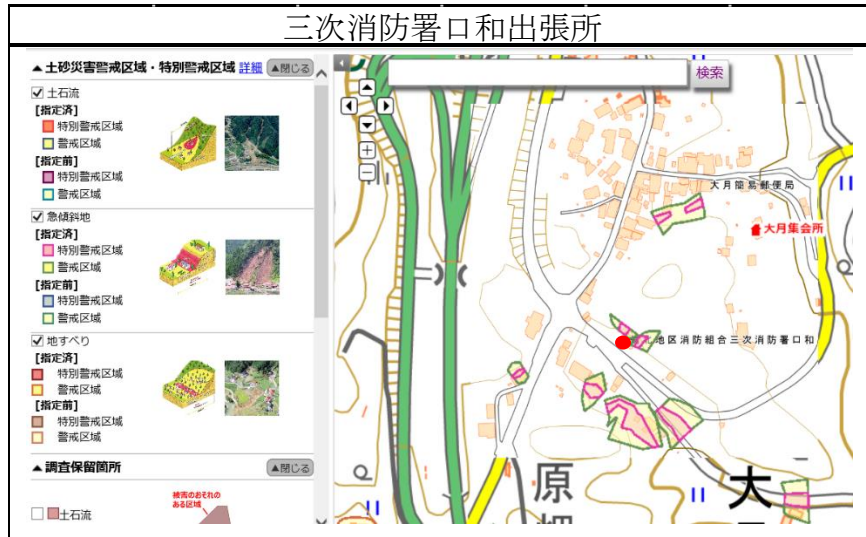
- (2) 三次消防署口和出張所（庄原市口和町大月 5 7 6 番地 1 4）  
 土砂災害特別警戒区域【急傾斜地】（庁舎の一部が指定）  
 土砂災害警戒区域【急傾斜地】（庁舎の一部が指定）

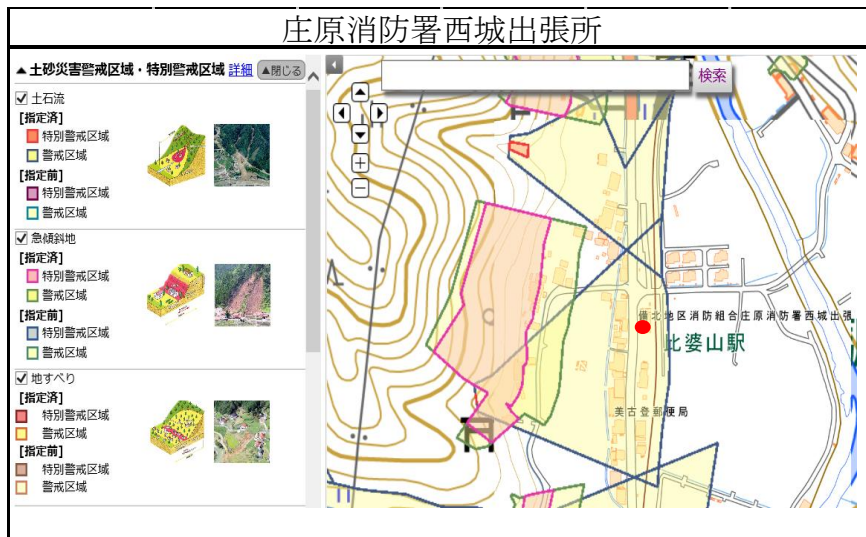
- (3) 庄原消防署西城出張所（庄原市西城町大屋 1 9 5 6 番地 2 0）  
 土砂災害警戒区域【土石流】（庁舎全体）  
 浸水想定区域（想定最大規模 1.0m-3.0m）

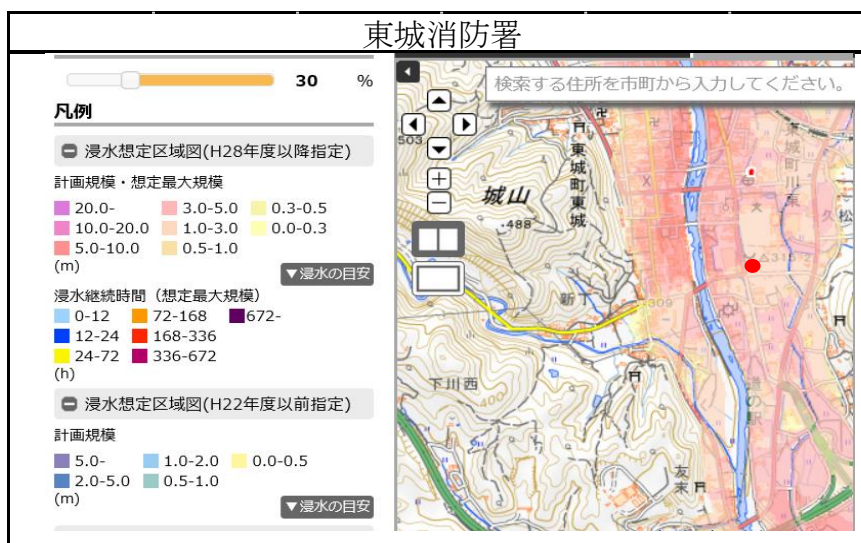
- (4) 東城消防署（庄原市東城町川東1175番地）  
 浸水想定区域（想定最大規模 1.0m-3.0m）

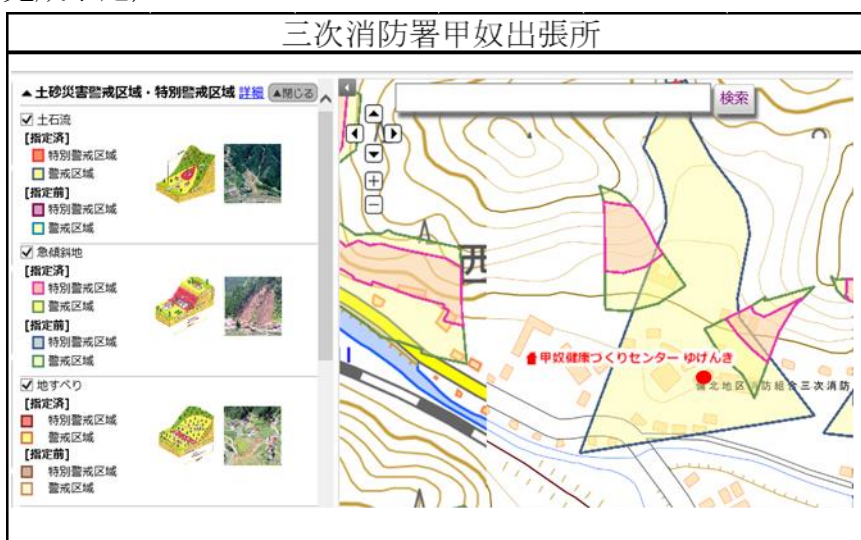
- (5) 三次消防署甲奴出張所（三次市甲奴町西野40番地1）  
 土砂災害警戒区域【土石流】（庁舎全体）

平成31年2月に移転・新築した当時は、災害指定区域外でしたが、その後、県の調査により、現在、出張所を含む周辺区域が土砂災害警戒区域に指定されています。なお、現在、庁舎北側に砂防堰堤が建設中です。（令和4年中完成予定）

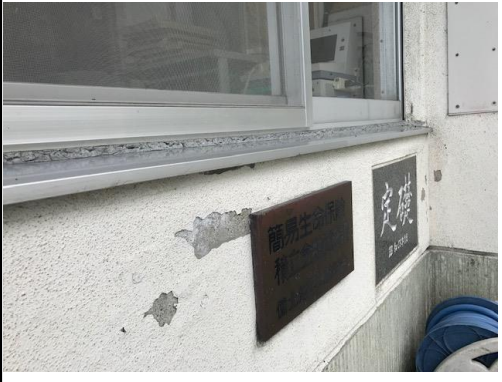
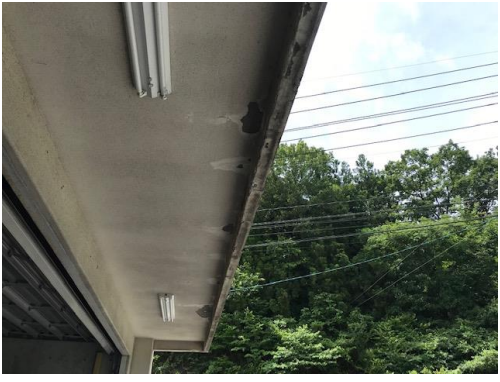
三次消防署吉舎出張所			
写真

部位・設備	外壁	外壁
	状況	ゴムシーリング等劣化	全体的に経年劣化が見られる
	評価	評価C（広範囲に劣化）	評価C（広範囲に劣化）

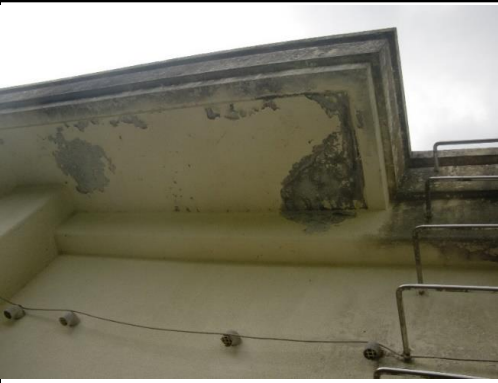
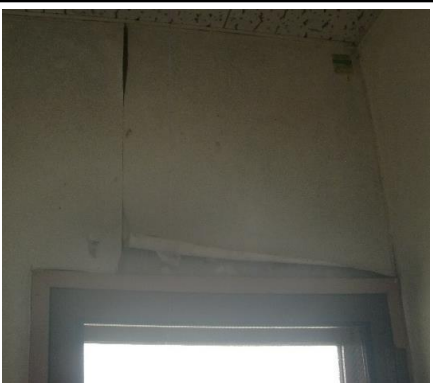
庄原消防署高野出張所		
写真

部位・設備	外壁	内部仕上げ
状況	全体的に経年劣化が見られる	経年劣化による壁紙の剥がれ
評価	評価C（広範囲に劣化）	評価C（広範囲に劣化）

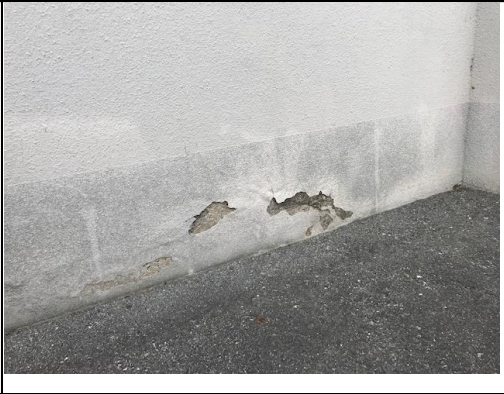
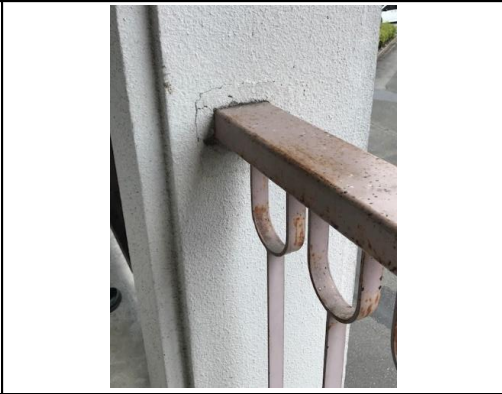
東城消防署

部位・設備	外壁	外壁
状況	外壁の剥離，経年劣化が見られる	クラック，錆等の経年劣化が見られる
評価	評価C（広範囲に劣化）	評価C（広範囲に劣化）
